白沢中学校通学路危険箇所地図

H30.7 作成

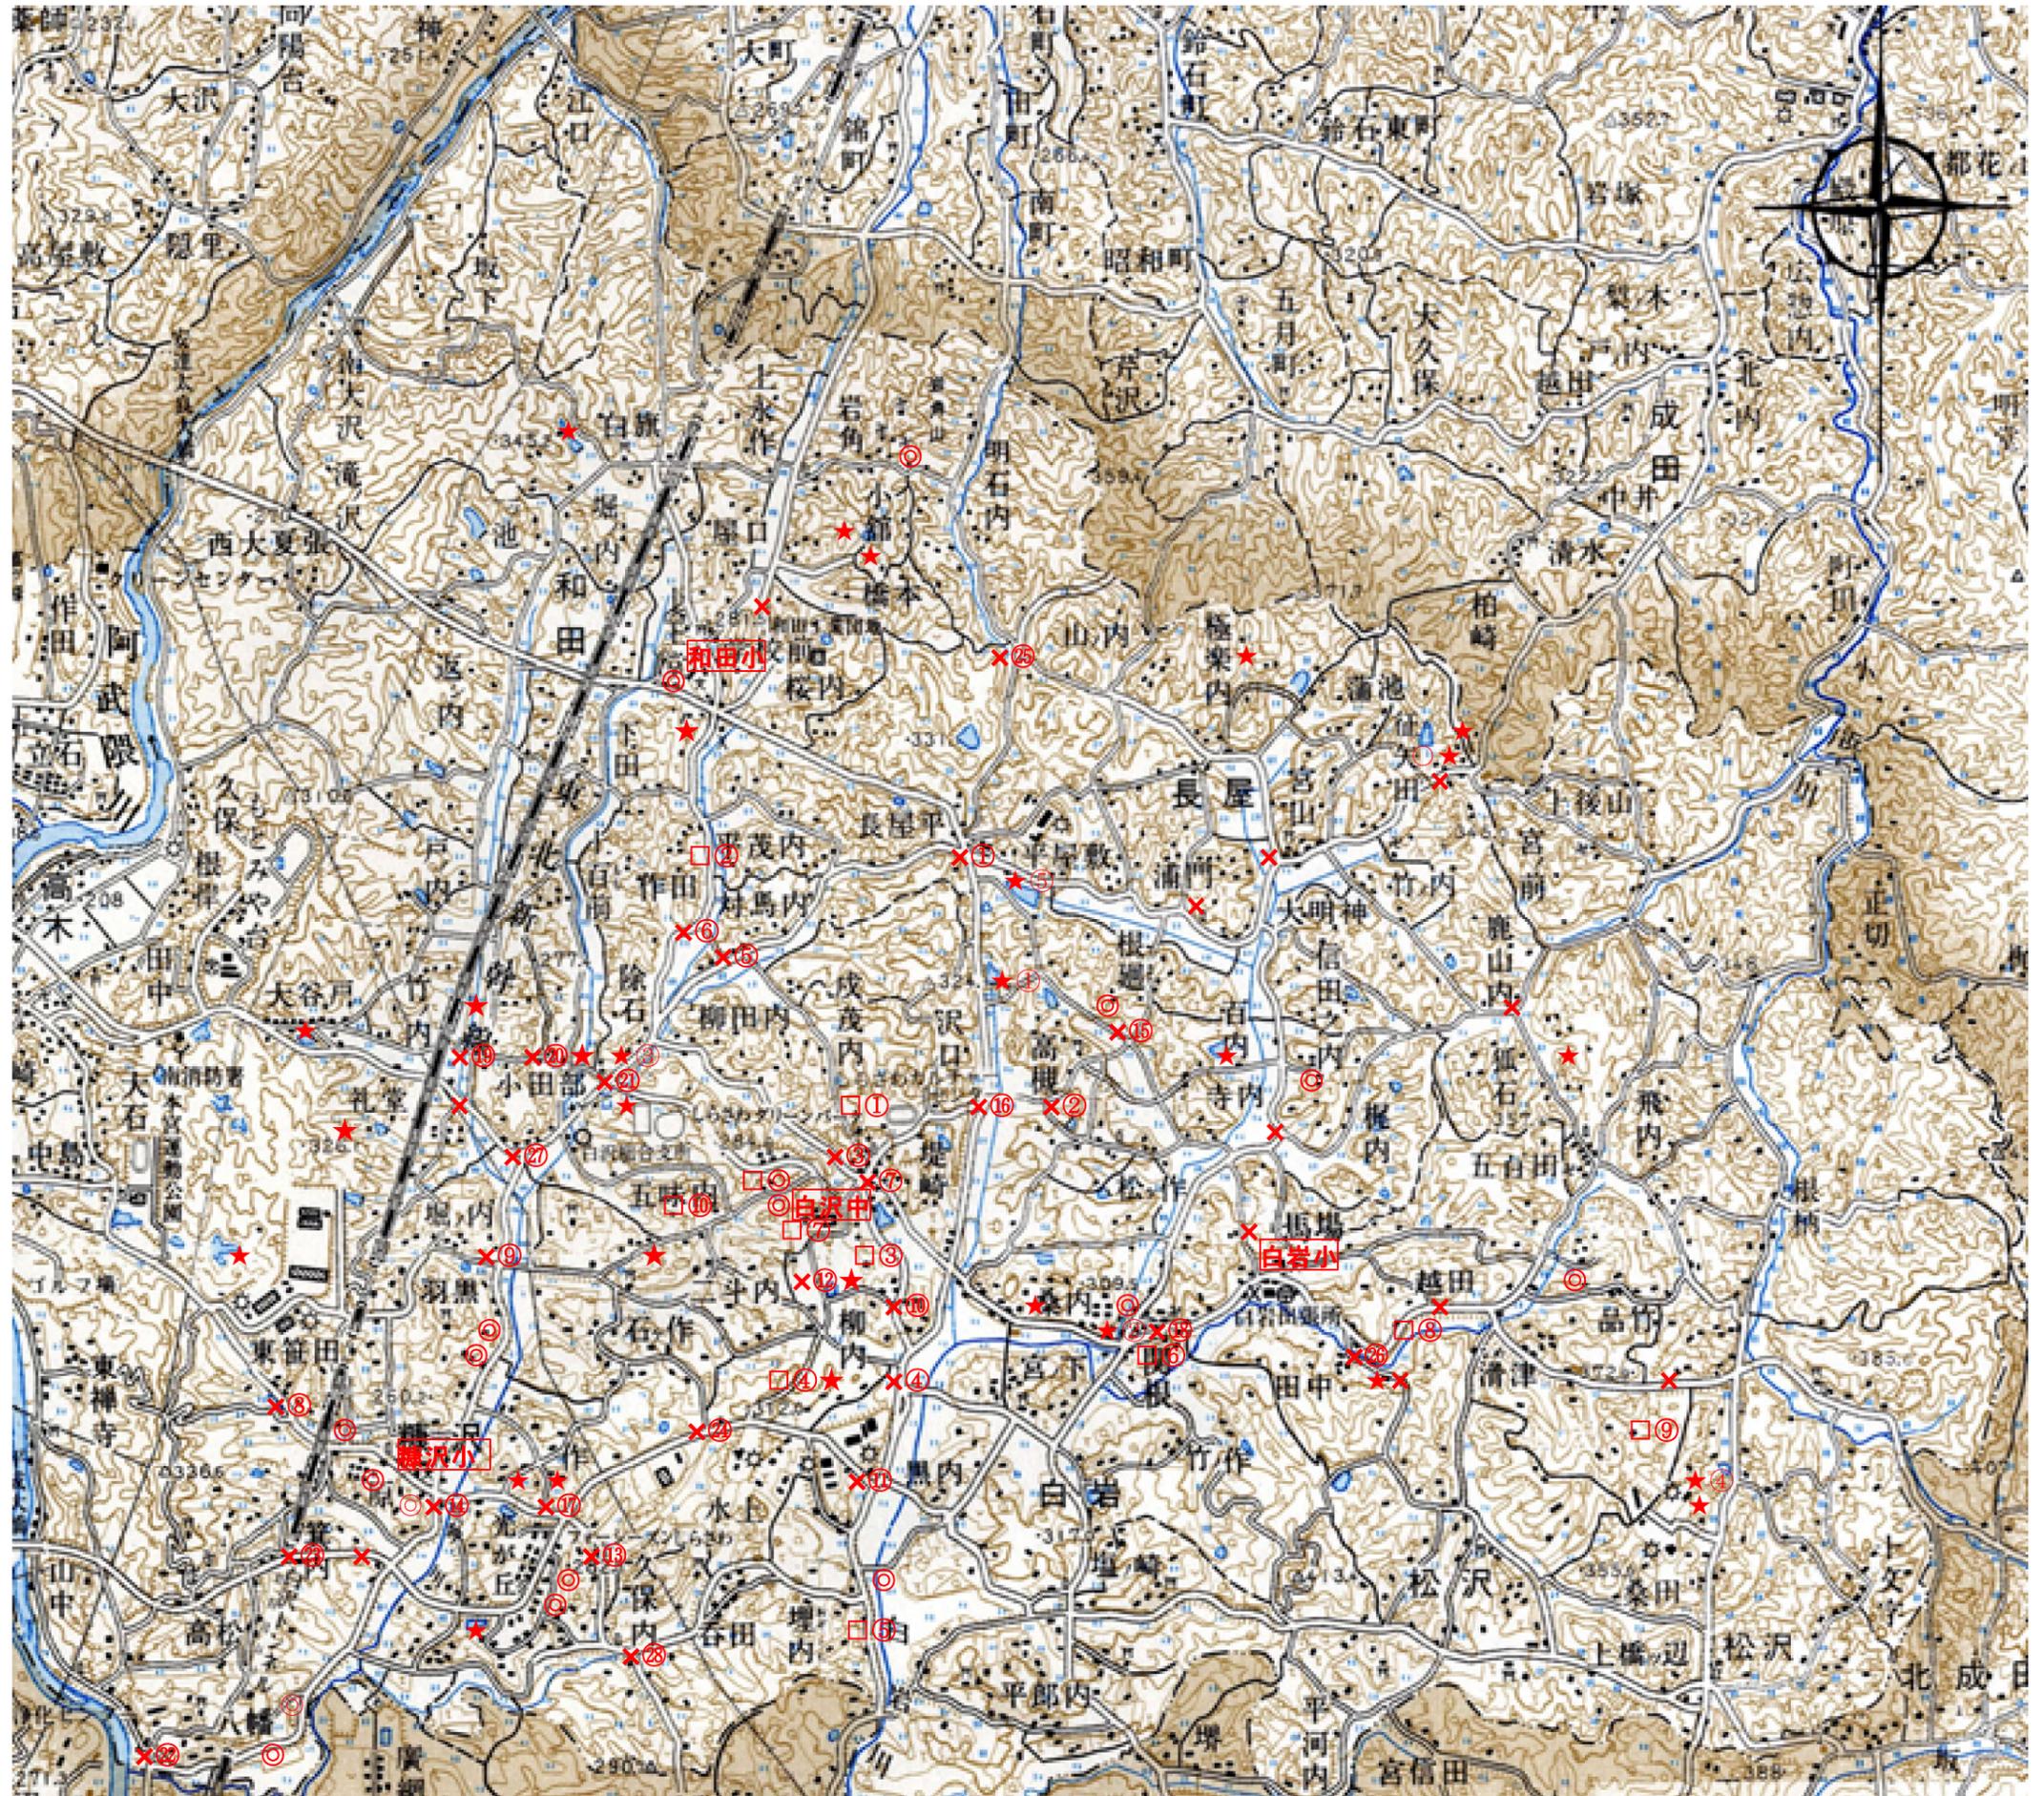
交通危険箇所

- ×①・・・交通量が多い交差点
- ②・・・信号機の無い交差点
- ③・・・Kショップ前の交差点（交通量多）
- ④・・・横断歩道無し、交通量多
- ⑤・・・交通量多い交差点
- ⑥・・・交通量多く、急なカーブ
- ⑦・・・横断歩道であるが、スピード車多い
- ⑧・・・横断歩道無し、
- ⑨・・・信号ない交差点、交通量多い
- ⑩・・・道幅が狭い
- ⑪・・・交通量多、横断歩道無し、変則十字路
- ⑫・・・カーブで車が見えにくい
- ⑬・・・交通量多いが横断歩道無し
- ⑭・・・交通量多く、周囲が横断しにくい
- ⑮・・・十字路で両側が見にくい
- ⑯・・・交通量多く、横断歩道無く渡れない
- ⑰・・・交通量の多い交差点
- ⑱・・・下り坂の交差点
- ⑲・・・工場前の十字路、事故多発
- ⑳・・・見通しの悪い交差点
- ㉑・・・朝夕の交通量多く、横断しにくい
- ㉒・・・道路が複雑、通勤時間帯に通行量多
- ㉓・・・冬季に凍結
- ㉔・・・T字路交差点、信号無、交通量多
- ㉕・・・見通しの悪いカーブ、信号無い交差点
- ㉖・・・道が細い
- ㉗・・・信号の無い、交通量多い、T字路交差点
- ㉘・・・交通量が多い、急カーブ

- ★①・・・囲い柵のないため池
- ②・・・河川の増水
- ③・・・水路
- ④・・・用水路
- ⑤・・・大きな池

- ①②・・・山の斜面、土砂崩れの危険あり
- ③・・・街灯が少ない
- ④・・・歩道に工事車両が駐車
- ⑤・・・木が生い茂り、土砂崩れの危険性
- ⑥・・・山を切り開いた所、土砂崩れの恐れ
- ⑦・・・街灯少なく、暗い
- ⑧・・・急な斜面（崩れたことあり）
- ⑨・・・昨年落石あり
- ⑩・・・落石
